L'ETABLE DE TROSLY-LOIRE

D Rolland, 09/21

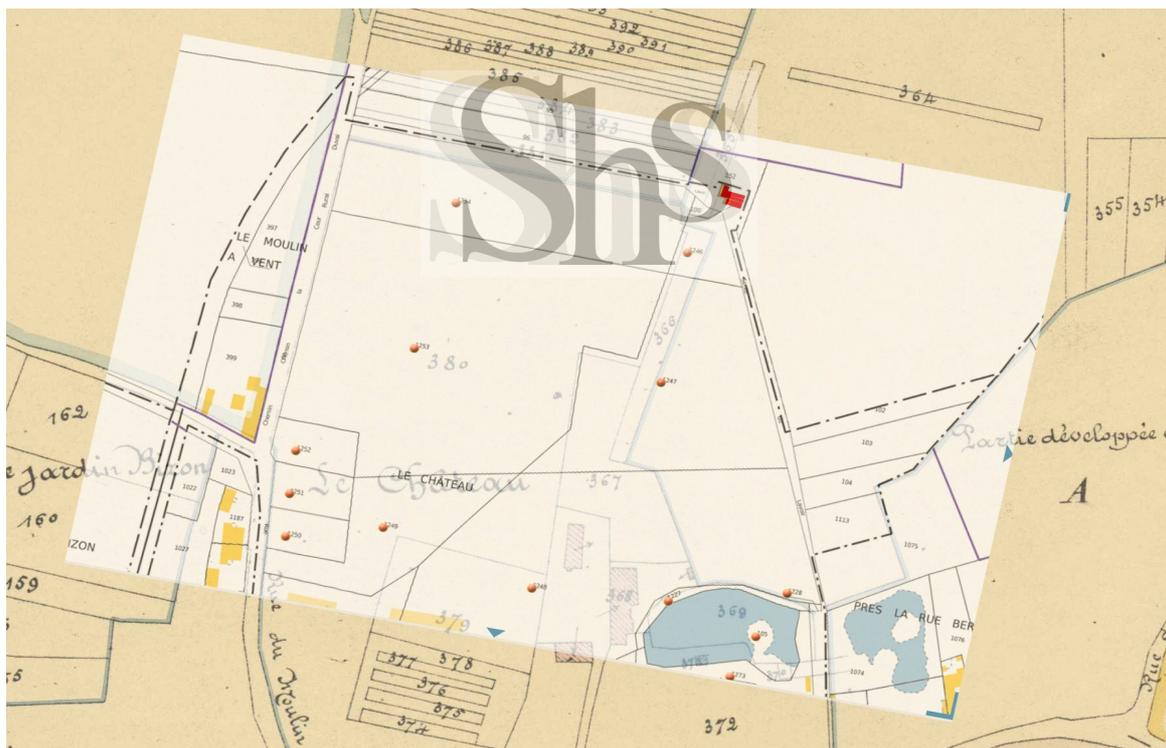
Fig. 1, Ci-dessus, superposition des cadastres

Trosly-Loire a été systématiquement détruit lors du retrait allemand de mars 1917 au point que le parcellaire actuel est très différent de l'ancien. Pour le localiser sur l'ancien cadastre (vers 1835) ; il faut avoir recours à la superposition des plans (annexe I, fig. 1). On voit que lors de l'établissement du cadastre ce bâtiment n'existe pas. Sur le plan de la figure 2, dans la parcelle nommée *la pâture du château*, il devrait être à l'endroit marqué d'un point rouge. On le voit, le bâtiment ne figure pas sur le cadastre ancien¹

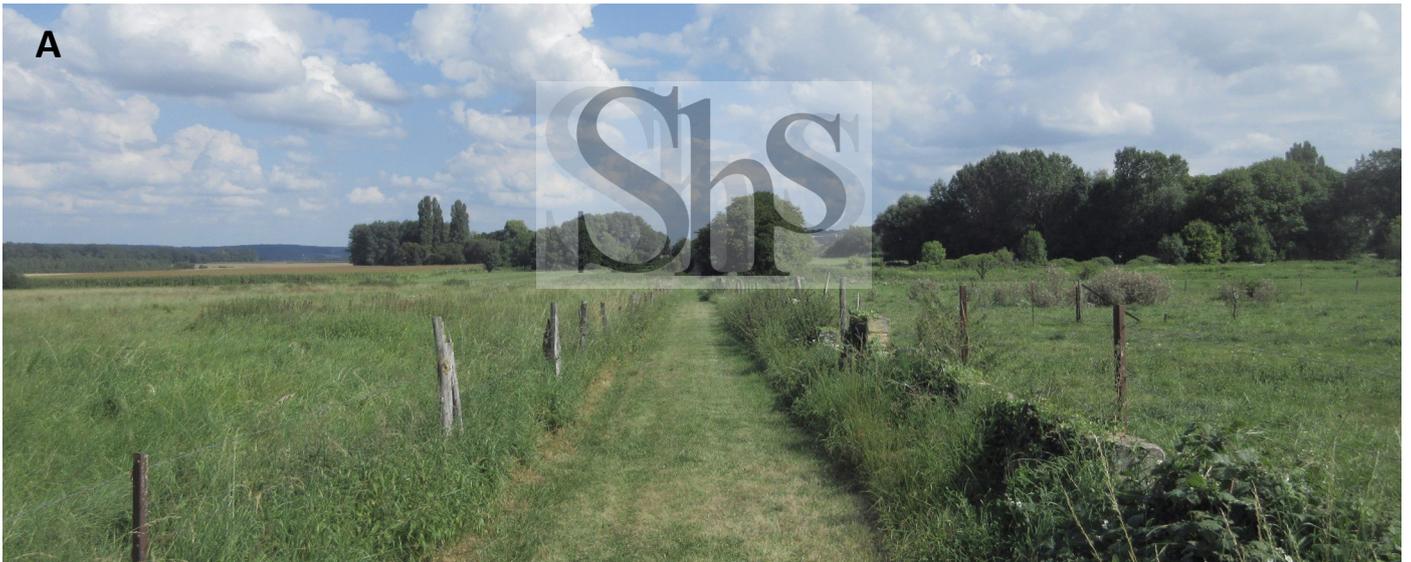
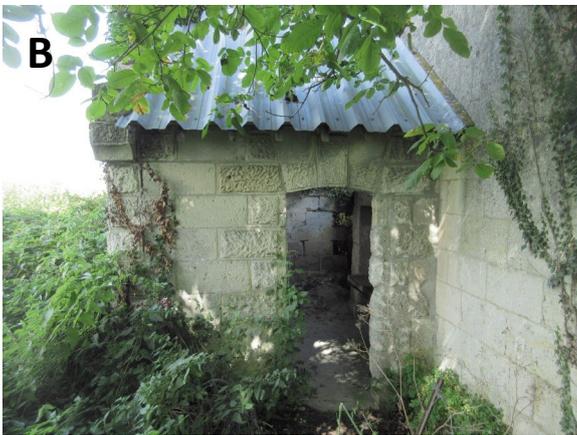
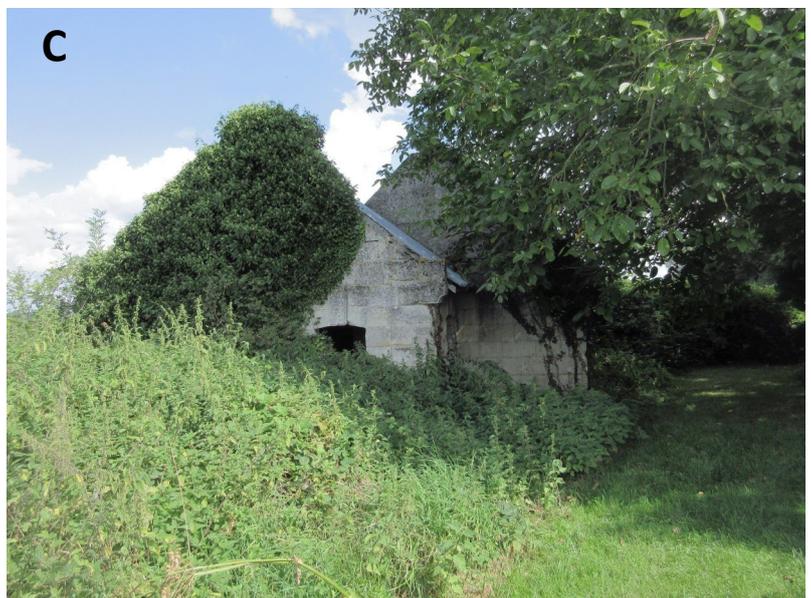
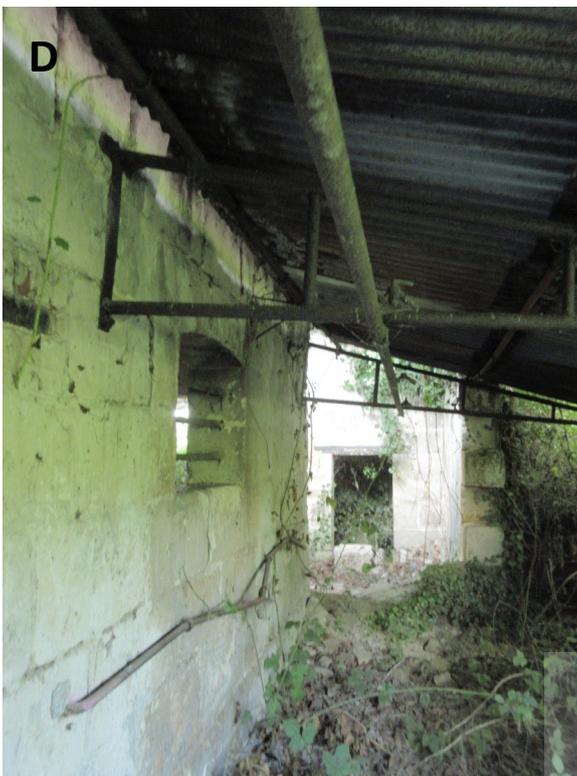
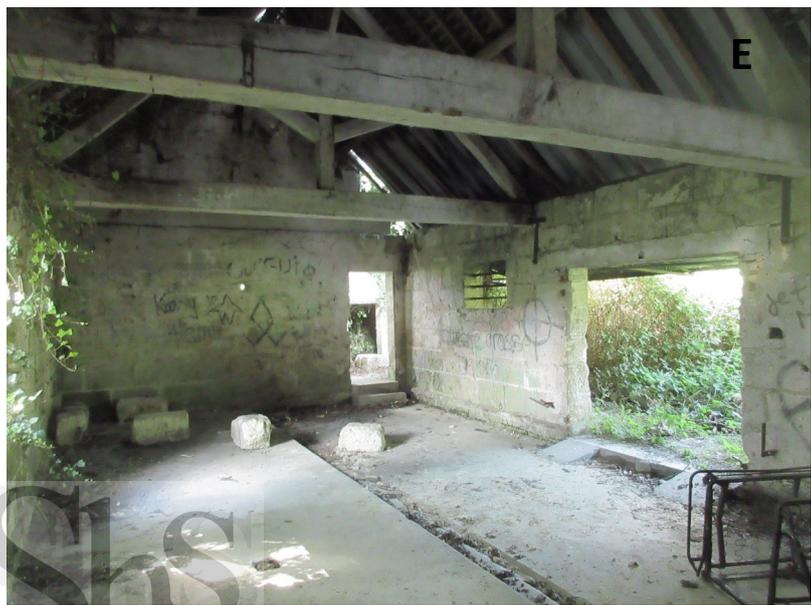
A, chemin d'accès—B, extension 1880— C, vue d'ensemble depuis le chemin—D, Auvent métallique—E, Vue intérieure.
